AVALIAÇÃO DAS CONSEQUÊNCIAS DO GALGAMENTO COSTEIRO DE 10/11 DE DEZEMBRO DE 2013 NA FRENTE URBANA DO CONCELHO DE SANTA CRUZ, ILHA DA MADEIRA

CONSEQUENCES EVALUATION OF THE OVERTOPPING EPISODE OF THE 10/11 DECEMBER 2013 ON THE URBAN FRONT OF SANTA CRUZ MUNICIPALITY, MADEIRA ISLAND

ANA PEIXOTO⁽¹⁾ & ALBERTO GOMES⁽²⁾

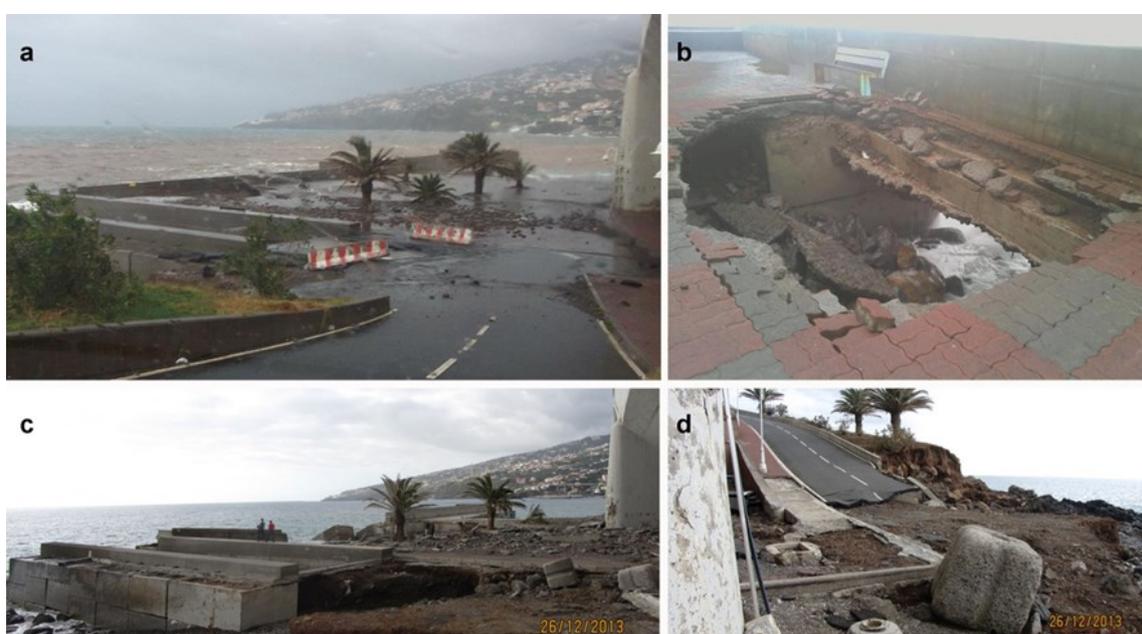
No ano de 2013 a frente costeira da cidade registou dois eventos, o primeiro a 3 de março e segundo a 10/11 de dezembro. O primeiro episódio não foi notícia nos meios de comunicação, contudo o registo dos cidadãos demonstra que os danos foram sobretudo, estruturais e localizados no Porto de Recreio, com a cedência do pavimento de um setor da estrutura (Figura 2a e b), o qual, com a tempestade de 10 de dezembro acabou por ser destruído na sua totalidade (Figura 2c e d).

Fig. 2. Destruição do Porto de Recreio pela consequência dos galgamentos costeiros e registo das ocorrências de galgamentos costeiros na cidade de Santa Cruz segundo o mês e datação do mesmo.

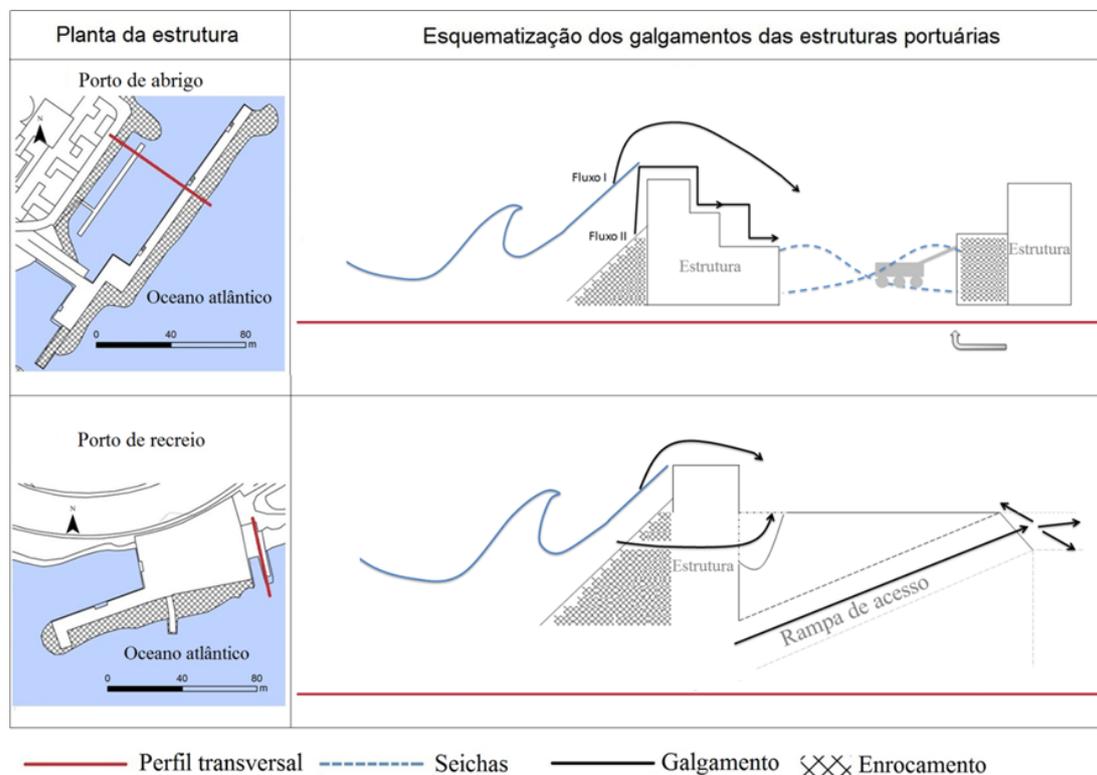
O galgamento das estruturas portuárias efetuou-se segundo dois tipos de fluxo relacionados com a altura da onda e o modo de transposição da estrutura (Figura 4). O primeiro, designado por fluxo I, sucedeu-se sempre com as ondas com altura máxima, transpõe a totalidade do muro até ao interior do porto, atingindo diretamente a plataforma interior de amarração das embarcações. Já o segundo fluxo, advindo de ondas de menor altura galgou a estrutura em forma de escada, perdendo energia ao longo do percurso até o interior do porto. A combinação destes fluxos em conjugação com a entrada lateral da ondulação no Porto de Abrigo originou um movimento de oscilação no interior do porto semiaberto, formando as seichas responsáveis pela destruição das embarcações e da plataforma (Figura 4). Já o galgamento no Porto de Recreio afetou a estrutura através de (Figura 4): i) galgamento do muro de proteção; ii) um fluxo que circulava pelo vazio deixado na estrutura pela cedência do pavimento advindo do evento de 03-03-2013; iii) espraçamento oriundo pela rampa de acesso das embarcações ao mar.

Fig. 4. Hipótese sobre a circulação do espraçamento da agitação marítima de 10/11-12-2013 nas estruturas portuárias.
Fig. 4. Hypothesis about the spreading circulation of the storm surge on 10/11-12-2013 in the harbour structures.

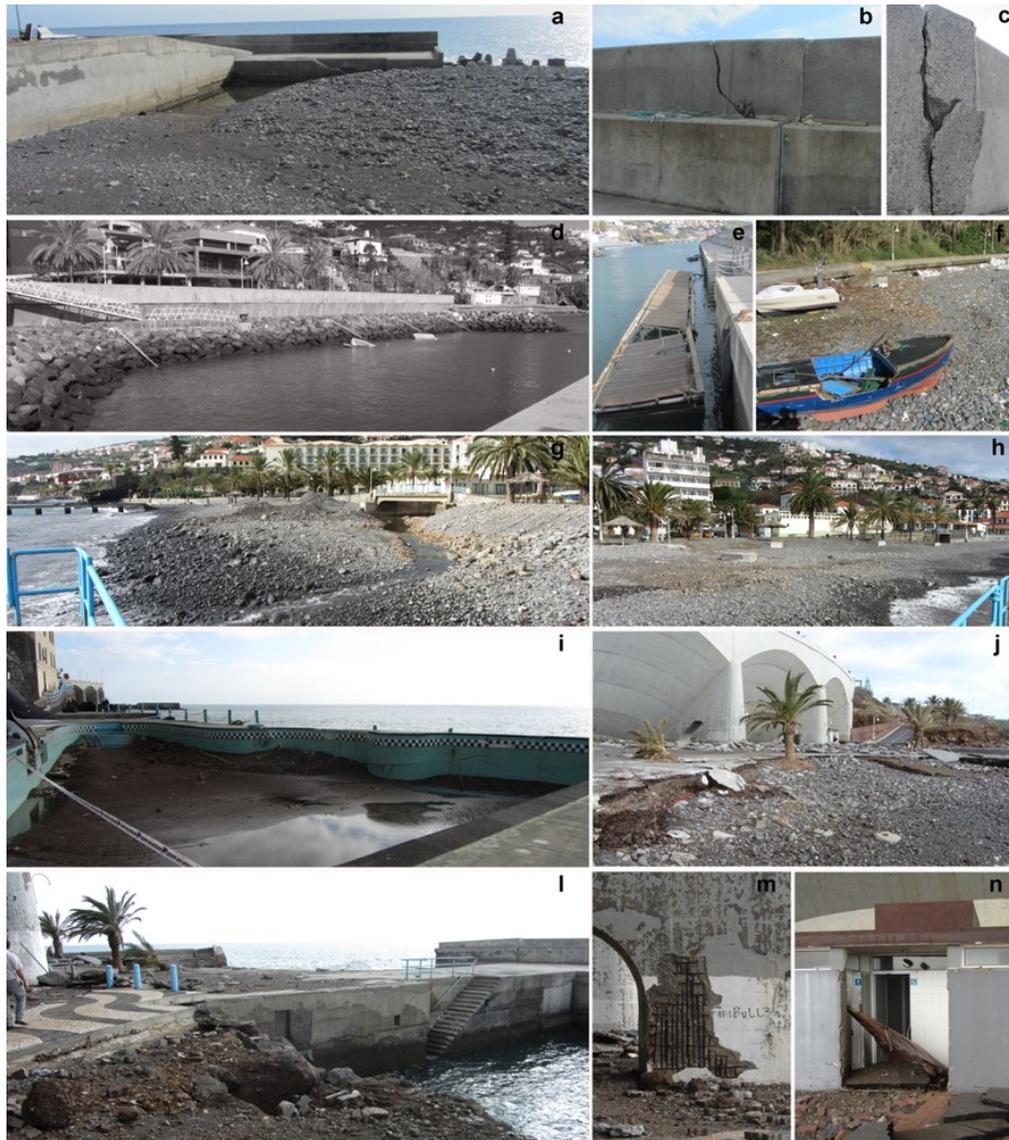
sencialmente constituídas de material grosseiro (seixos e calhaus), o que danificou parcialmente as estruturas que marginavam o litoral. São exemplo destas consequências, os blocos que cobriam os muros e o levantamento da calçada dos acessos pedonais. A estes danos atribuiu-se o grau de reduzido. Esta classificação baseou-se na observação de fendas no Porto de Abrigo (Figura 6b e c), enquadrando-se na tipificação de “*ocorrência de movimentos e quedas de blocos sem exposição de filtros e reparação imediata desnecessária*”; já a promenade registou “*danos ligeiros que não implicam a paragem do equipamento e a sua resolução é quase imediata*” ROCHA *et al.* (2012). O grau de consequências sério, verificou-se nas piscinas municipais (Figura 6i) e na promenade desde a Ribeira do Moreno até ao Porto de Recreio (Figura 5l). Tanto nas piscinas municipais como na promenade o dano implicou a inatividade temporária do equipamento para reparação.

O quarto nível de consequências, grau muito sério, registou-se em elementos do Porto de Recreio (Figura 6m e n), onde os danos são considerados graves, implicando uma inatividade prolongada do equipamento, bem como, nalguns segmentos da estrutura de proteção observou que existem “*filtros afetados e movimentos substanciais da supraestrutura*”. No edifício de apoio (balneários), o interior foi afetado, bem como, a própria estrutura (Figura 5n).

Fig. 6. Consequências do galgamento costeiro de 10/11-12-2013 registados na frente costeira da cidade de Santa Cruz no dia 26-12-2013: a – acreção sedimentar na praia; b, c - fendas na infraestrutura do porto; d– destruição das plataformas flutuantes; e – ausência dos elementos do porto devido a sua destruição; f – depósito de material e barcos parcialmente destruídos; g – mudança da foz; h- a acreção sedimentar da praia e aumento a largura da praia; i- destruição de elementos, como varandas e da própria infraestrutura da piscina municipal; j- destruição parcial do parque de estacionamento do Porto de Recreio; i - levantamento da calçada dos acessos; m- danificação dos pilares de suporte da via rápida (VR1); n- destruição parcial dos balneares.

Para além dos danos estruturais, deve-se considerar a disfunção portuária, que no caso do porto abrigo é classificada como catastrófica, uma vez que, não é possível atividade naquela área devido à ausência das plataformas.

Em síntese, a estrutura com maiores danos foi o Porto de Recreio (Figura 6j) que ficou totalmente destruído apenas restando o pontão. Todos os elementos adjacentes a esta estrutura, como candeeiros públicos, canalização e balneários ficaram destruídos, sendo a área atualmente depósito do material. O material que foi projetado pela energia das ondas acabou por danificar suportes da estrutura da VR1 (via-rápida), nada menos que o principal eixo de ligação das cidades da costa sul.

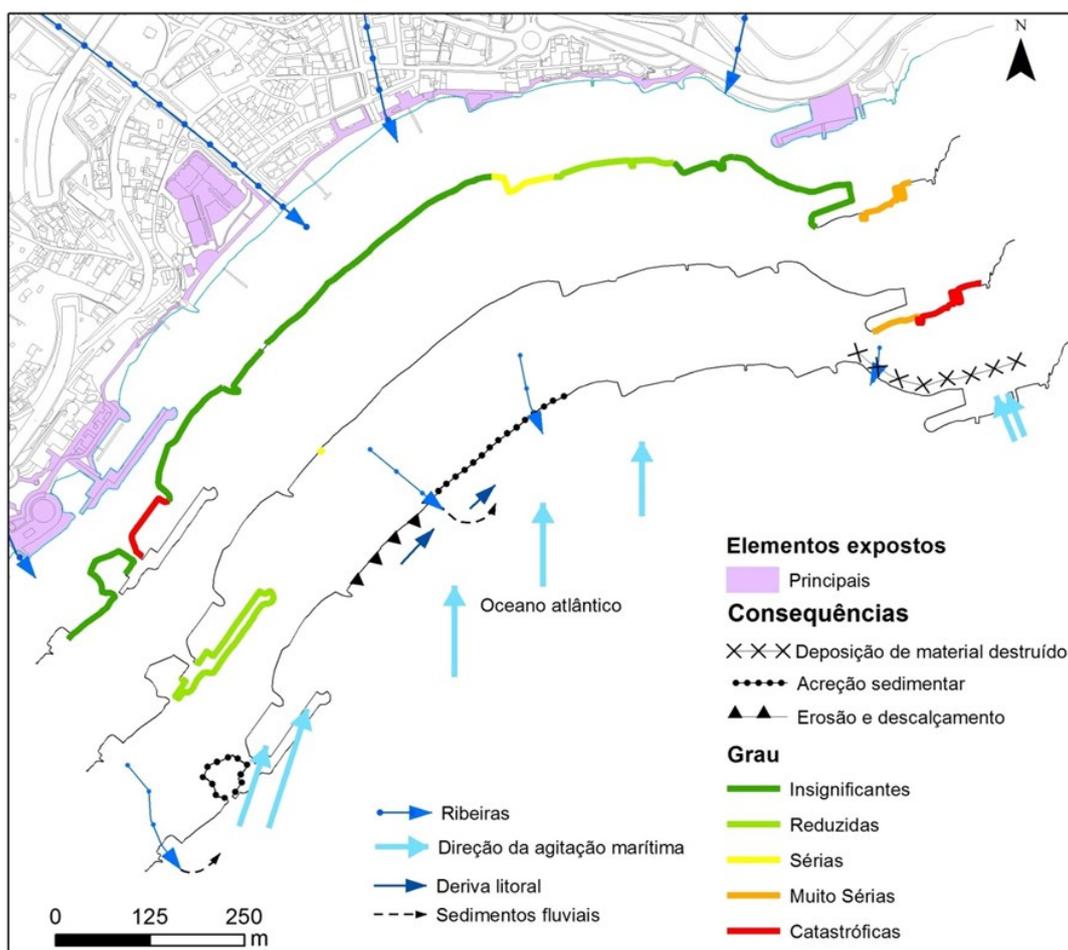
Fig. 7. Síntese das consequências segundo o grau e tipo do galgamento costeiro de 10/11-12-2013 e dos processos ocorridos.
 Fig. 7. Summary of the consequences according to the degree and overtopping type of 10/11-12-2013 and the processes that occurred.

As áreas em que os danos foram sérios a catastróficos encontram-se nos extremos da faixa costeira, registando-se na área intermédia os danos reduzidos a insignificantes. Os prejuízos no Porto de Recreio não advieram apenas da ocorrência do galgamento em análise, mas sim, da conjugação de dois episódios de forte agitação marítima.
