AVALIAÇÃO DAS CONSEQUÊNCIAS DO GALGAMENTO COSTEIRO DE 10/11 DE DEZEMBRO DE 2013 NA FRENTE URBANA DO CONCELHO DE SANTA CRUZ, ILHA DA MADEIRA

CONSEQUENCES EVALUATION OF THE OVERTOPPING EPISODE OF THE 10/11 DECEMBER 2013 ON THE URBAN FRONT OF SANTA CRUZ MUNICIPALITY, MADEIRA ISLAND

ANA PEIXOTO⁽¹⁾ & ALBERTO GOMES⁽²⁾

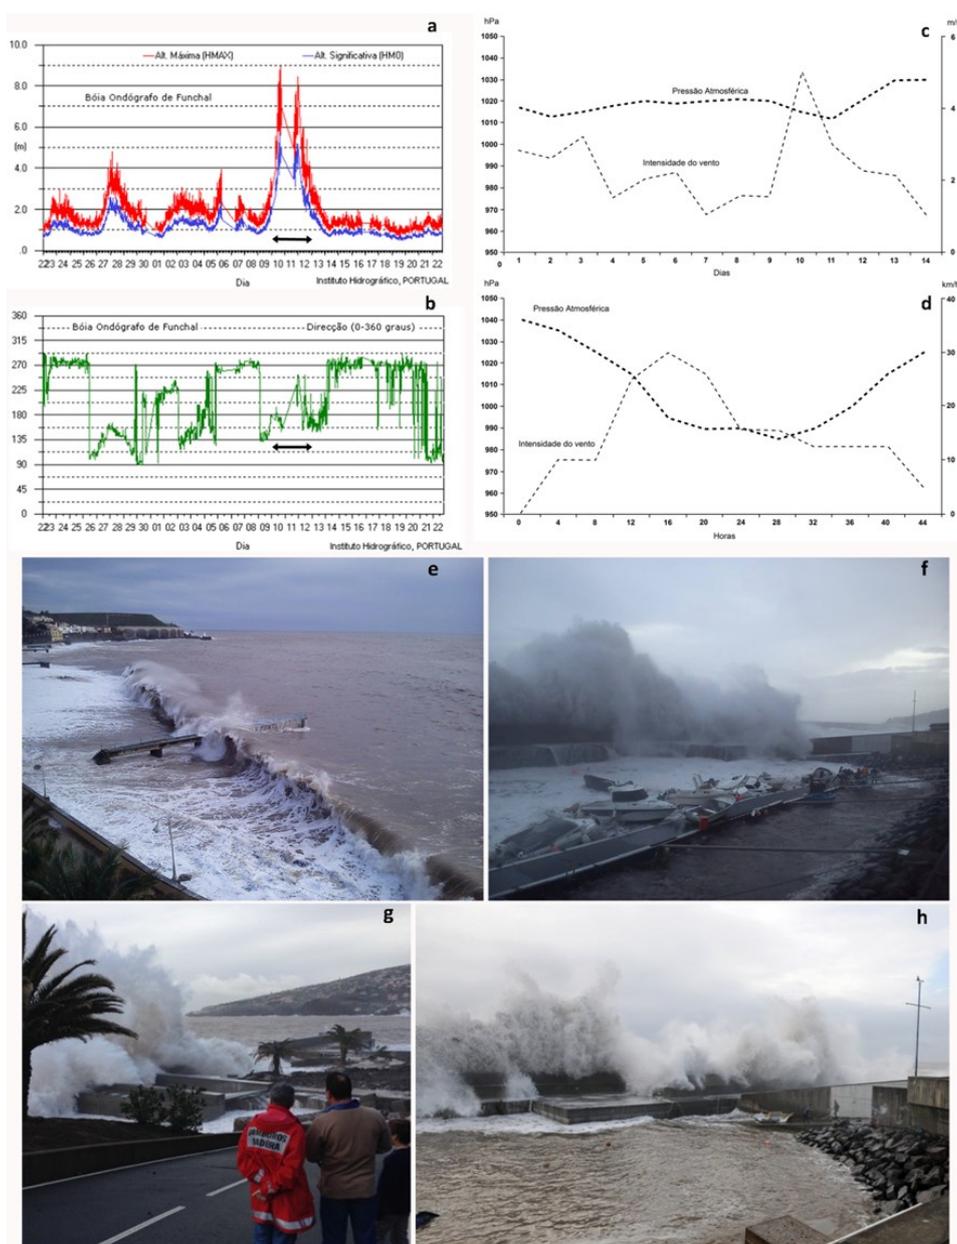
Fig. 3. Dados meteorológicos e oceanográficos de enquadramento da tempestade de 10/11 de dezembro 2013: a - altura da ondulação entre 22 novembro a 22 de dezembro de 2013; b - direção da ondulação entre 22 novembro a 22 de dezembro de 2013; c - intensidade do vento, pressão atmosférica na estação meteorológica do Funchal (1 a 14 dezembro 2013); d - intensidade do vento e pressão atmosférica instantânea na estação meteorológica do Funchal (10 e 11 dezembro de 2013); e - ondulação de SSW; f- galgamento do paredão do Porto de Abrigo; h- espriamento *green water* no Porto de Abrigo; g- espriamento *green water* no Porto de Recreio.

altura máxima de 9 metros intercalada com ondas de 5 metros que quebraram muito próximo da linha de costa (Figura 3e).

A interação entre a onda-estrutura resultou num espraçamento elevado da ondulação que transpôs o coroamento das estruturas ocorrendo sucessivos galgamentos do tipo *green water* (Figura 3f, g e h). O mesmo processo foi registado nas praias onde o espraçamento influenciado também pelo vento, e a deriva costeira motivada pela forte ondulação transportou material de variada dimensão (blocos, calhaus, troncos de árvore, fragmentos das embarcações destruídas e das obras costeiras, assim como muito lixo urbano) e depositou-o ao longo da promenade e nas estru-

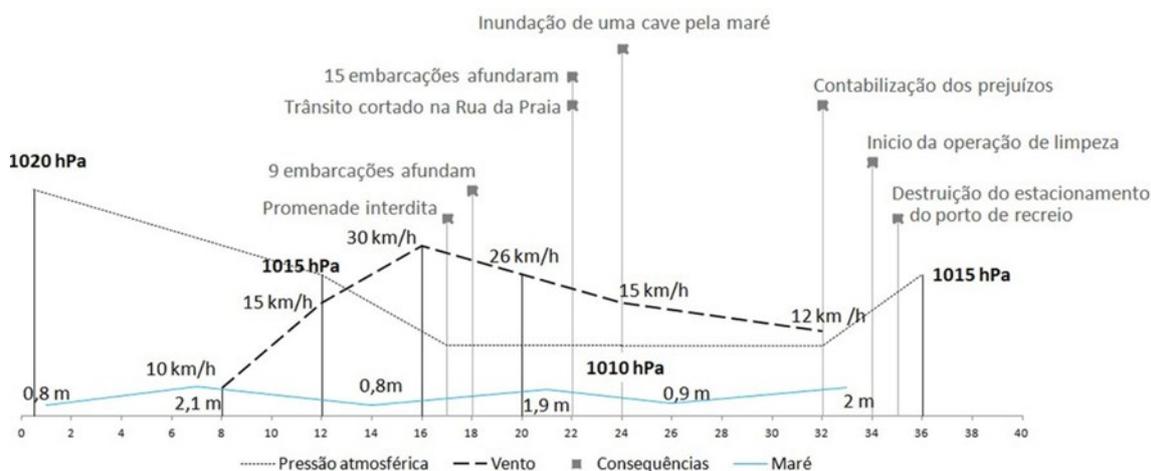
As consequências da tempestade marítima ocorreram quando a pressão atmosférica atingiu os 1010 hPa (entre as 16h e as 18h do dia 10) e as rajadas de ventos rondavam os 30 km/h (Figura 5). Desse modo, interditaram a promenade aos cidadãos (a área de passeio e lazer), uma vez que o espriamento atingia o equipamento. Com a intensificação da propagação das ondas registou-se: i) afundamento de embarcações; ii) corte de vias rodoviárias; iii) inundações num estabelecimento

comercial. Em resposta aos danos, na madrugada do dia 11, a autarquia iniciou as ações de minimização das consequências com a remoção do material que impedia o desaguar da Ribeira de Santa Cruz. Na manhã do mesmo dia contabilizaram-se os estragos e começaram as operações de limpeza, bem como, a divulgação que o parque de estacionamento do Porto de Recreio e área adjacente estavam totalmente ou parcialmente destruídos.

Fig. 5. Sucessão dos acontecimentos, desde as 00.00h do dia 10-12-2013 às 13.00h do dia 11-12-2013 do galgamento costeiro na cidade de Santa Cruz.
